白子川 源流部の放射線測定報告②

白子川源流部放射能測定値

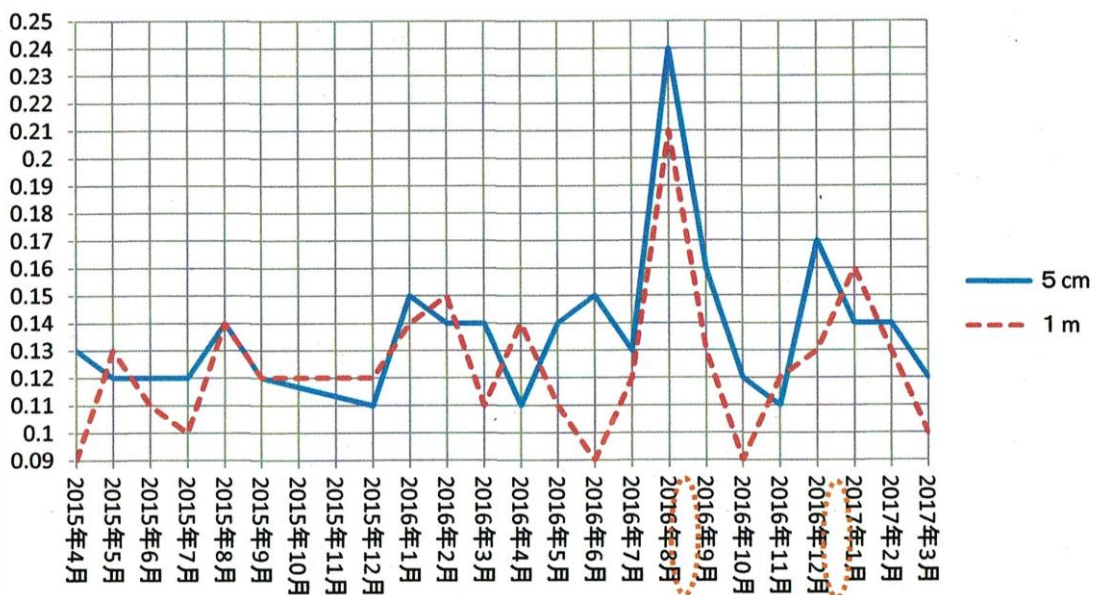
5cm	1m
2015年4月	0.13	0.09
2015年5月	0.12	0.13
2015年6月	0.12	0.11
2015年7月	0.12	0.1
2015年8月	0.14	0.14
2015年9月	0.12	0.12
2015年10月	#N/A	#N/A
2015年11月	#N/A	#N/A
2015年12月	0.11	0.12
2016年1月	0.15	0.14
2016年2月	0.14	0.15
2016年3月	0.14	0.11
2016年4月	0.11	0.14
2016年5月	0.14	0.11
2016年6月	0.15	0.09
2016年7月	0.13	0.12
2016年8月	0.24	0.21
2016年9月	0.16	0.13
2016年10月	0.12	0.09
2016年11月	0.11	0.12
2016年12月	0.17	0.13
2017年1月	0.14	0.16
2017年2月	0.14	0.13
2017年3月	0.12	0.1

単位: $\mu\text{Sv/h}$

■2015年4月号(第44号)に15年3月までの測定結果を載せました。少しずつ下がってきており、地上5cmでも1mでも0.19~0.10マイクロシーベルト($\mu\text{Sv/h}$)の間で推移している、という内容でした。今回はそれに続く現在までの2年分を報告します■グラフをみれば一目瞭然、地上5cmも1mもどちらもおおむね0.15~0.09マイクロシーベルトで推移してきていることが分かります■但し、2016年8月の値だけが突出して高く、同12月が少し高めになっています。測定は毎回、同じ4地点で行なっていますが、高かった結果を詳しく見てみると、4地点のうちの1地点だけが高かった(8月は下水ばけ付近だけが0.61、12月は最源流の泥で0.30)のです■もしこれが本当であれば、国が定めた除染基準 $0.23\mu\text{Sv}$ を上回るようになりますが、他の地点には大きな変化が見られなかったことから考えると、これはどうも測定のみかたの方に問題があったのかもしれませんが。いずれにせよ、今後も測定を続け、注意深く行方を見守っていくことにします。
